Bollettino sistema SAR di Stromboli del periodo 25 giugno 2020 - 2 luglio 2020

Le osservazioni del sistema di monitoraggio GB-InSAR non mostrano variazioni significative del campo deformativo nelle ultime 24 ore.

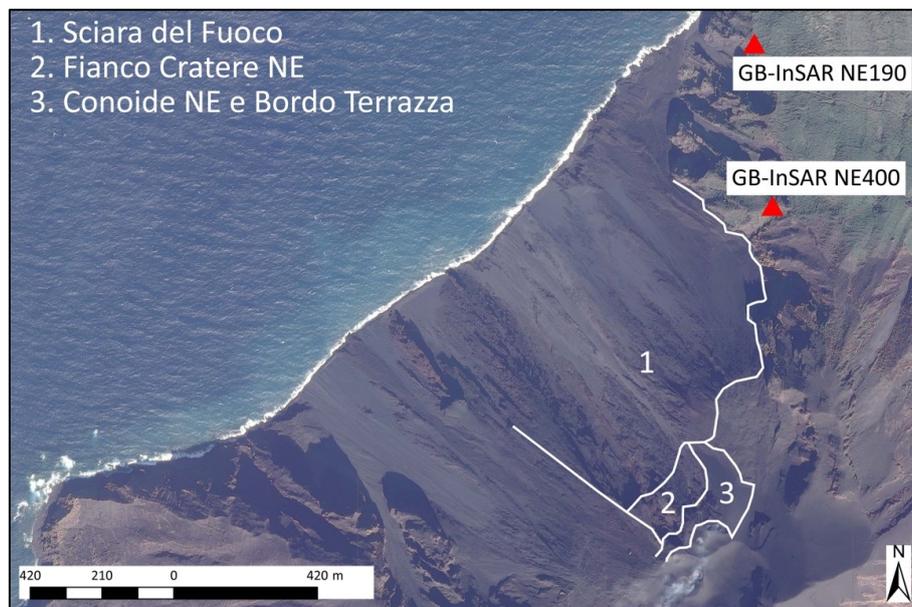
Figura 1 - Mappa dei settori monitorati mediante i sistemi radar GB-InSAR NE190 e GB-InSAR NE400.

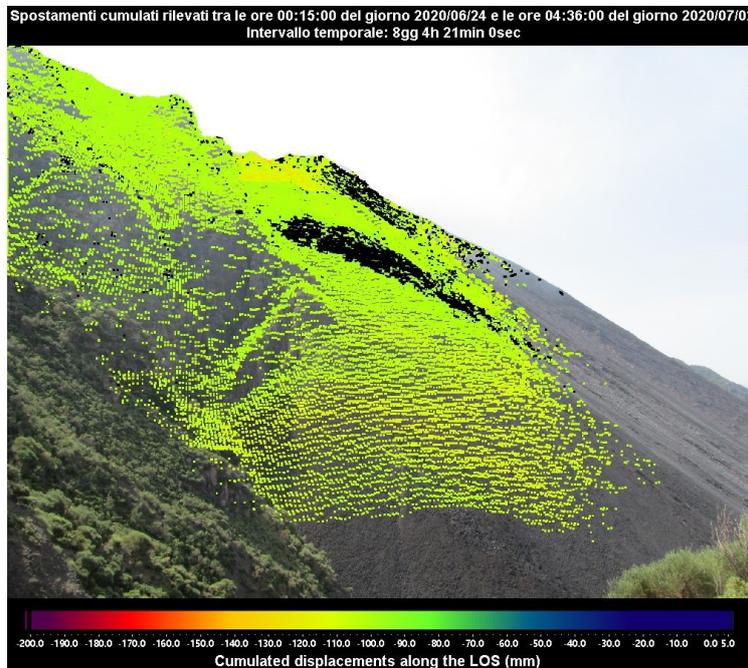
Figura 2 - Mappa degli spostamenti cumulati registrati dal sistema GB-InSAR NE400 riferito al tempo di 8 giorni, 4 ore e 21 minuti, dalle ore 00:15 UTC (02:24 ore locali) del 24 giugno 2020 alle ore 04:36 UTC (06:36 ore locali) del 2 luglio 2020.

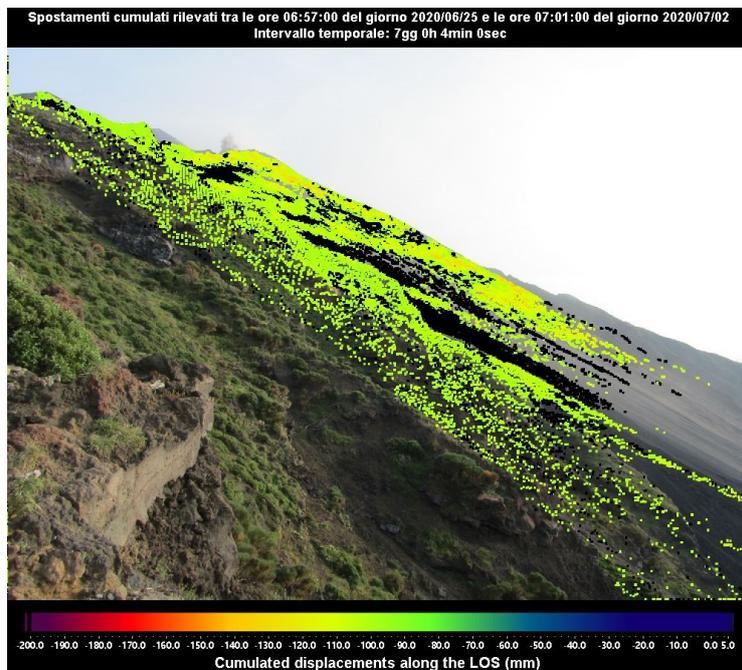
Figura 3 - Mappa degli spostamenti cumulati registrati dal sistema GB-InSAR NE190 riferito al tempo di 7 giorni e 4 minuti, dalle ore 06:57 UTC (08:57 ore locali) del 25 giugno 2020 alle ore 07:01 UTC (09:01 ore locali) del 2 luglio 2020.
