UNIVERSITÀ
DEGLI STUDI
FIRENZE

PROTEZIONE CIVILE

Bollettino sistema SAR di Stromboli del periodo 22 Luglio 2021 - 29 Luglio 2021

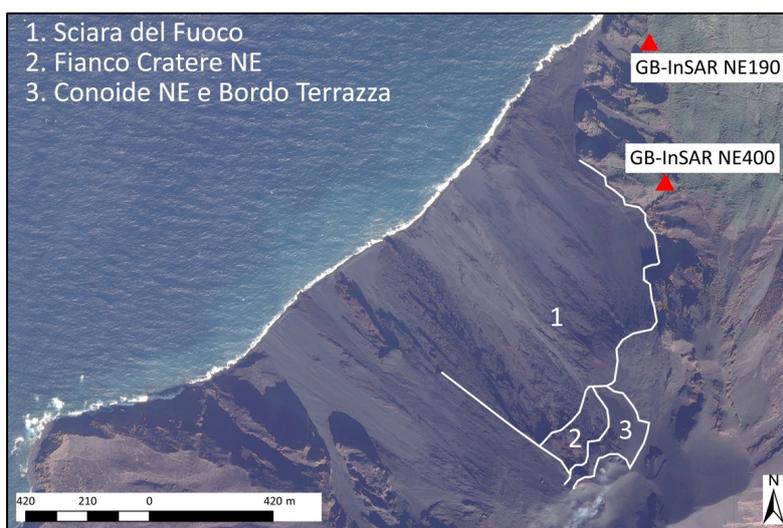
Figura 1 - Mappa dei settori monitorati mediante i sistemi radar GB-InSAR NE190 e GB-InSAR NE400.

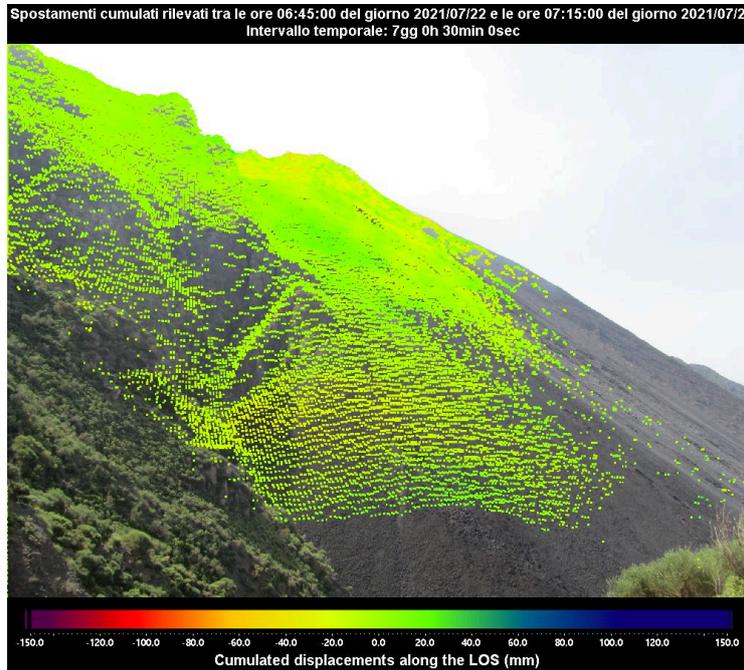
Le osservazioni dei sistemi di monitoraggio GB-InSAR non mostrano variazioni significative del campo deformativo.

Figura 2 - Mappa degli spostamenti cumulati registrati dal sistema GB-InSAR NE400 riferito al tempo di 7 giorni e 30 minuti, dalle ore 06:45 UTC (08:45 ore locali) del 22 luglio 2021 alle ore 07:15 UTC (09:15 ore locali) del 29 luglio 2021.

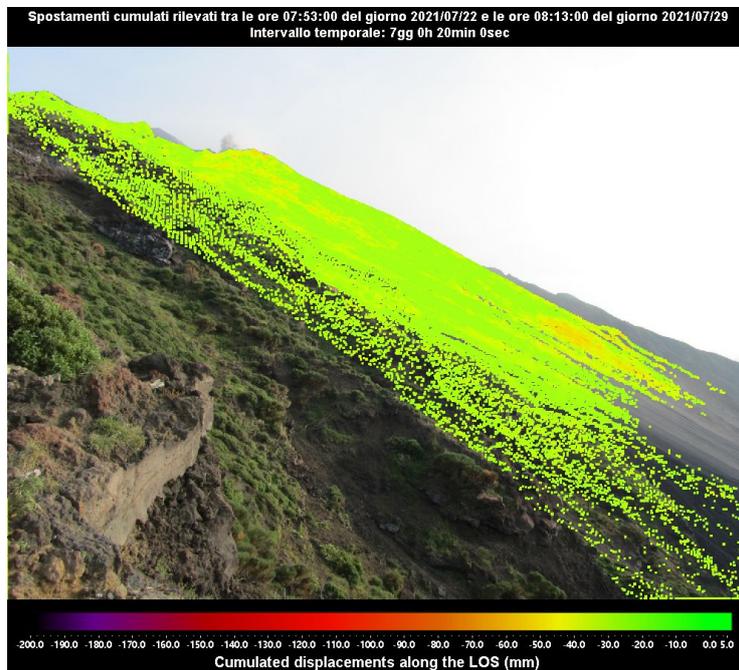
Figura 3 - Mappa degli spostamenti cumulati registrati dal sistema GB-InSAR NE190 riferito al tempo di 7 giorni e 20 minuti, dalle ore 07:53 UTC (09:53 ore locali) del 22 luglio 2021 alle ore 08:13 UTC (10:13 ore locali) del 29 luglio 2021.
